# Innowacyjne posadowienie mostu łukowego

na fundamencie „pływającym” w skomplikowanych warunkach gruntowych i hydrogeologicznych – cz. I

mgr inż. Oskar Mitrosz  
mgr inż. Tomasz Skóra  
Keller Polska Sp. z o.o.  
mgr inż. Krzysztof Topolewicz  
TOP PROJEKT

na fundamencie „pływającym” w skomplikowanych warunkach gruntowych i hydrogeologicznych – cz. II

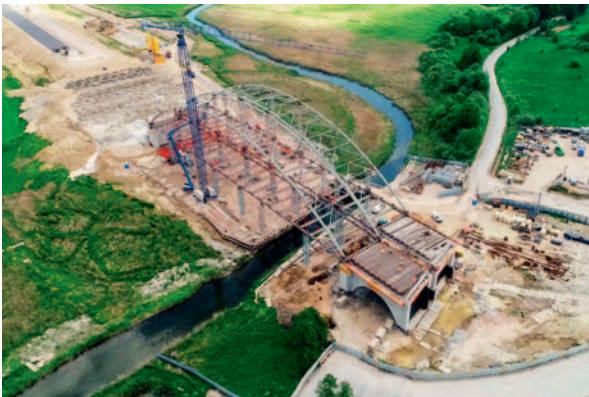
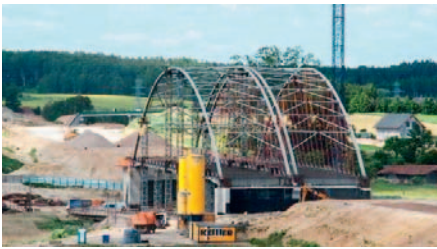
Rys. 1. Widoki ogólne mostu MS-15 w trakcie realizacji robót

**B**udowa południowej obwodnicy Olsztyna – stolicy regionu Warmii i Mazur – jest ważnym elementem strategii rozwoju sieci transportu drogowego w Polsce. Zadaniem budowanej trasy, w większości prowadzonej po nowym śladzie, są: przejęcie ruchu tranzytowego prowadzonego przez miasto Olsztyn, poprawa dostępności transportowej do terenów przemysłowych miasta oraz usprawnienie dojazdu z sąsiadujących miejscowości. Rozbudowany system transportowy miasta i okolic wpłynie także na atrakcyjność regionu i umożliwi szybszy rozwój gospodarczy. Jednym z istotnych elementów tej inwestycji jest powstający most drogowy nad rzeką Łyną, oznaczony na zadaniu symbolem MS-15 (rys. 1).
